# Delayed Electrode Extrusion after Cochlear Implant Repositioning

Korean J Otorhinolaryngol-Head Neck Surg 2013;56:105-9

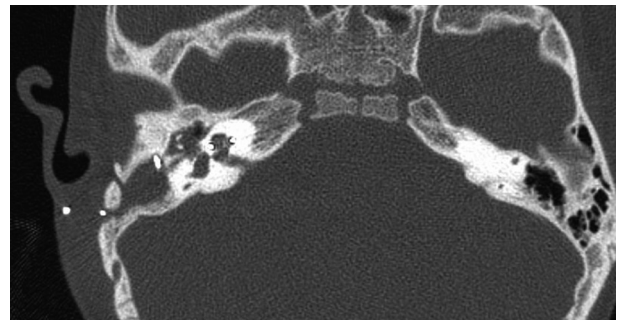
Fig. 2. Preoperative coronal CT temporal bone. Soft tissue density totally filled with the right mastoid cavity.

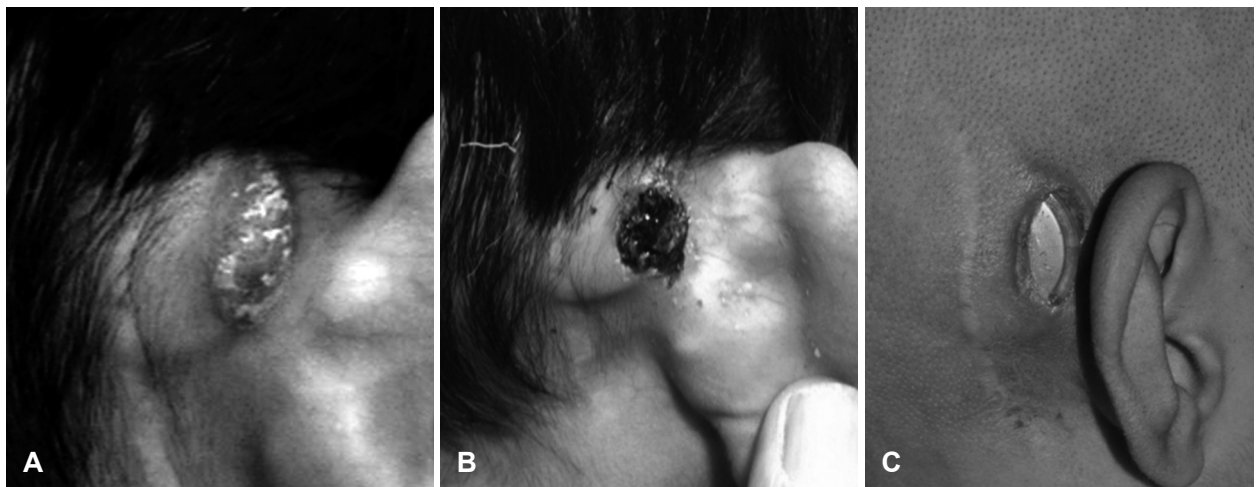
4년 전 본원에서 우측 인공와우 이식(HiRes 90k, Advanced Bionics, Valencia, CA, USA)을 받은 6세 환아가 이개 뒷편의 발적을 주소로 내원하였다(Fig. 1A). 일주일간 경구항생제를 복용하였으나 상처는 더 악화되었고 가피가 발생하였다(Fig. 1B). 그리고 3주 후 가피가 떨어지면서 피부 결손이 발생하여 장치가 피부 밖으로 돌출되었다(Fig. 1C). 이식물 제거 후 인공와우 재이식을 계획하였으나 환자의 경제적 사정으로 두 차례 수술이 불가능하였다. 이에 한 번의 수술로 인공와우 이식기기 위치 재조정 및 국소피판을 이용한 결손부위 재건을 계획하였다. 술 전 시행한 측두골 단층촬영에서는 연조직 음영이 우측 유양동을 가득 채우고 있었다(Fig. 2).

Fig. 1. Preoperative images. At first visit, postauricular hyperemia was observed in the right ear. But the wound was gradually aggravated (A). Crust was seen in the site 1 week later (B). As the crust was removed, 3×2 cm sized skin defect was founded 3 weeks later (C).

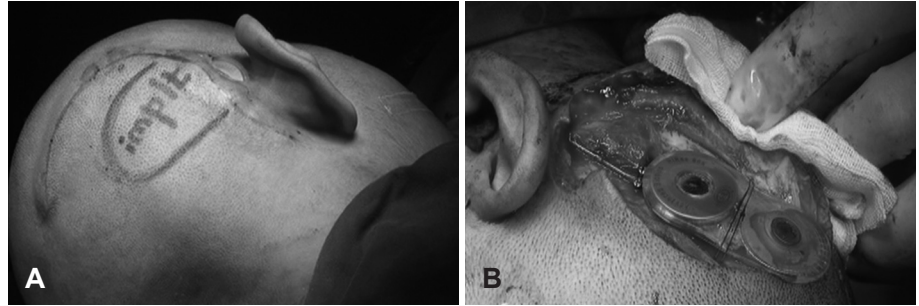
**Fig. 3.** Intraoperative surgical findings. We designed oval incision line extending the existing incision scar to parietal and occipital bone considering local flap (A). After developing a large scalp flap, the device was repositioned in a superior-posterior position. And the receiver/stimulator was fixed with screws and non-absorbable sutures in two sites (B).

수술은 전신마취 하에 시행되었다. 피부 결손 부위를 연장하여, 두정골 및 후두골까지 타원형절개를 만들었다(Fig. 3A). 이후 골막을 두개골로부터 분리하여 피판을 거상하였다. 피부 결손 부위의 육아조직을 제거하기 위해 깨끗하고 건강한 피부 절제면이 확인되는 지점까지 천공 부위의 피부를 절제하였다. 천공부위 피부 변연에는 감염과 염증 소견이 있었다. 그러나 피부 천공 부위에서 먼 이식물 주변 연조직은 비교적 깨끗하였다. 수신기/자극기는 기존에 만들어 둔 두개골 홈에서 전하방으로 빠져나와 위치가 이동하였음을 알 수 있었다. 수신기/

자극기를 기존의 두개골 홈에 재고정할 경우 피부가 안전하게 치유되는 데 방해가 될 것으로 생각되어 기존의 두개골 홈보다 더 후상방에 새로운 홈을 만들었다. 새로운 두개골 홈은 재탈출을 막기 위해 드릴을 이용하여 조금 더 크고 깊게 만들었다. 이후 C-arm 투시기로 와우내 전극의 위치와 모양을 실시간으로 확인하면서 수신기/자극기를 후상방으로 약 2.5 cm 정도 이동시켜 위치시켰다. 이 과정에서 수신기/자극기에 부착된 근위부 전극이 조금 당겨지기는 하였으나, 와우내 삽입된 원위부 전극은 전혀 움직이지 않음을 실시간으로 확인하였다(Fig. 4). 수신기/자극기의 새로운 위치를 결정한 후 이식물의 재이탈을 방지하기 위해 나사와 비흡수사를 이용하여 전극 기시부를 두개골에 결찰하여 고정하였고, 비흡수사를 이용하여 수신기/자극기 중앙 부분을 두개골에 추가적으로 고정하였다(Fig. 3B). 식염수로 수술 부위를 세척한 이후 피판을 봉합하였다. 배액관 삽입 및 가벼운 압박 드레싱 후 수술을 종료하였다.

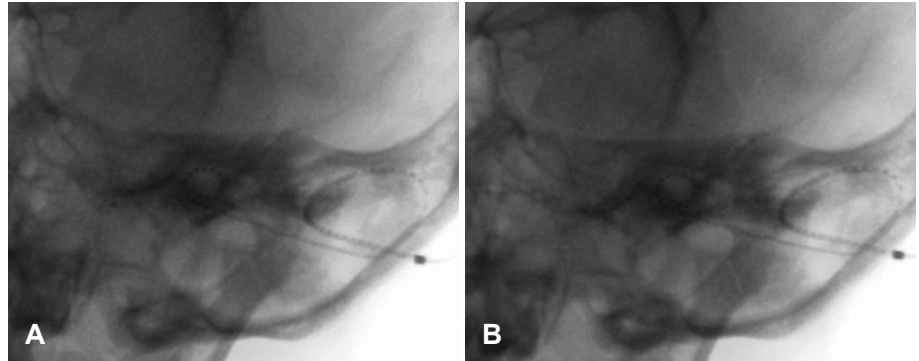
**Fig. 4.** Intraoperative radiologic findings were observed through the C-arm fluoroscope. No difference was found in location of intracochlear electrode after pulling the electrode (B) as compared with before pulling the electrode (A) in the fluoroscopic images.

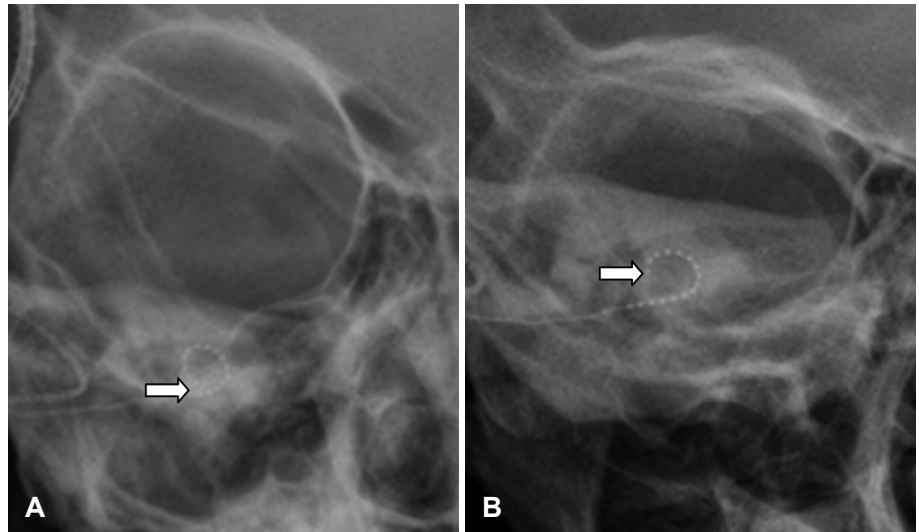
**Fig. 5.** Preoperative and 1 mo post-operative transorbital view. The intracochlear electrode came untangled in the 1 mo postoperative transorbital view (B) when compared to that of the preoperative transorbital view (A).

술 전과 동일하게 정상적인 반응을 보였다. 그러나 수술 한 달째 시행한 NRI에서는 가장 근위부에 있는 15, 16번 전극에 대한 전기자극을 400 CU까지 올려도 반응이 없었다. 퇴원 후 두부의 수상 경력은 확인하지 못했다. 또한 수술 전과 비교했을 때, 수술 한 달째 시행한 경안와촬영에서 가장 원위부 전극이 다소 풀리면서 전극이 일부 이탈한 것으로 의심되었다(Fig. 5). 그러나 환자의 전반적인 청각능력에는 큰 지장이 없는 것으로 판단되었다. 이후 환자는 14개의 전극만을 이용하여 주기적인 매핑을 시행하였다. 수술 후 10개월째 시행한 매핑에서도 여전히 15, 16번 전극은 작동하지 않았다. 그러나 14개의 전극만으로도 언어 생활에 큰 지장이 없으며, 추가적으로 전극이 더 많

모든 전극이 정상 위치에서 정상 작동중임을 확인하였다. 일반적으로 인공와우 기기는 전극 길이에 여유가 있고, 이 여유분 전극은 유양동 내에 위치하게 된다. 따라서 전극의 길이만을 고려하는 경우 2.5 cm 정도 전극을 후상방으로 당기는 것은 큰 문제가 없을 수 있다. 그러나 기기가 이식된 지 4년이 경과하면서 유양동 내 연조직과 전극이 유착되었을 가능성이 있다. 유착이 존재하는 전극을 후상방으로 당기게 되면, 여유분 전극이 당겨지면서 연조직과 유착된 전극이 팽팽하게 당겨지고 전극의 근위부 방향으로 인장력이 발생할 가능성이 있다. 즉 유착된 부분들이 전극을 붙잡아 스프링과 같은 인장력을 전극에 가할 수 있을 것으로 생각된다. 이 경우 수술 직후에는 전극이 와우에서 이탈하지 않지만, 수일이 지나면서 서서히 전극을 이동시킬 수 있을 것이다. 본 환자의 경우 이러한 연조직 인장력으로 인하여 전극이 지연성으로 와우에서 이탈한 것으로 추정된다. 실제 수술 직후에는 문제가 없었으나 수술 한 달째 시행한 NRI 결과 15, 16번 전극이 잘 작동하지 않았으며 X선 촬영 결과 와우내 원형으로 말린 전극이 일부 풀어진 소견을 확인할 수 있었다. 따라서 이상과 같은 문제를 방지하기 위해서는 전극을 당기는 경우 그 길이를 최소로 유지하고, 유양동속 육아조직을 일부 제거하여 전극이 보다 자유롭게 움직일 수 있도록 공간을 확보해 주었다면 도움이 되었을 것으로 생각된다. 또한 불가피하게 수신기/자극기를 뒤쪽으로 이동시키는 경우 수술 중에는 전극이 와우에서 빠지지 않았더라도, 지연성 이탈이 발생할 수도 있음을 염두에 두는 것이 중요하겠다.
